TEST
KOMPAKT

■ Dauertest-News

Bayerischer Getriebe-Salat

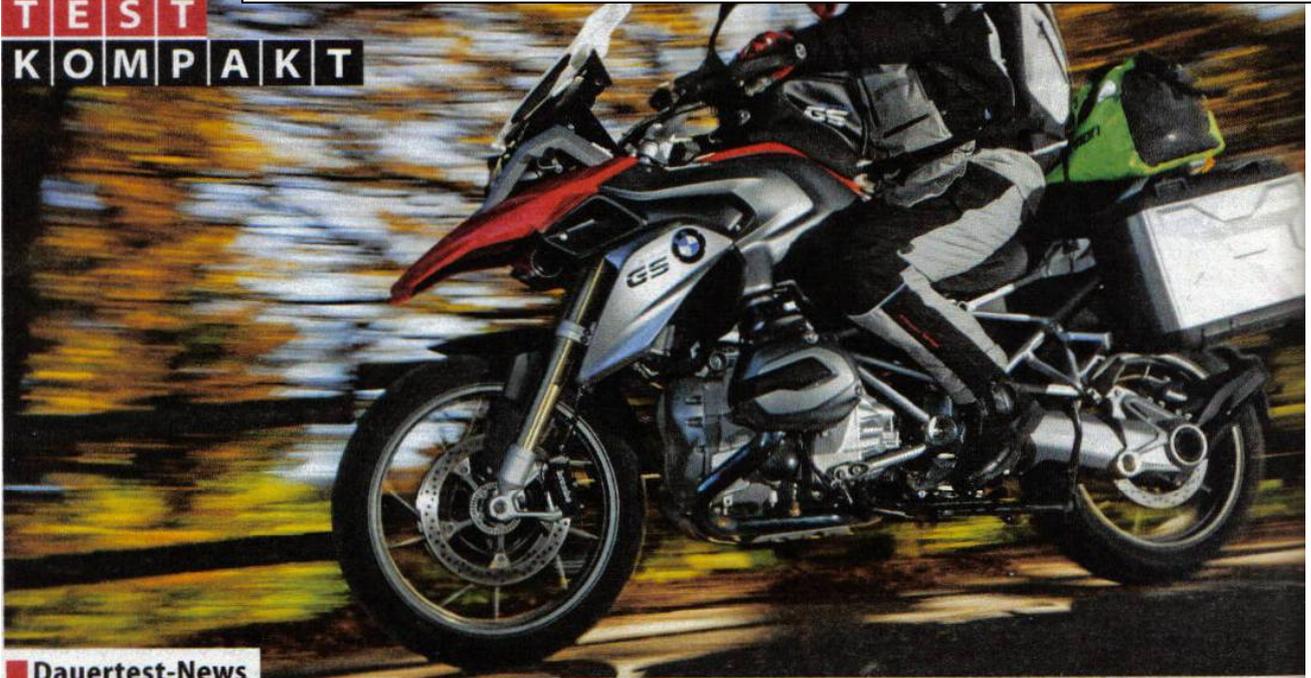
Kleine Ursache, große Wirkung. Ein Zusammenhang, der im Fall der Dauertest-BMW R 1200 GS auf fatale Weise zutrifft. Bei einer Autobahnetappe im höheren Geschwindigkeitsbereich kam es jüngst zu einem kapitalen Getriebeschaden, dessen Ursache mit hoher Wahrscheinlichkeit ein

simples Kugellager auf der Getriebeeingangswelle war. Nach Rekonstruktion der MOTORRAD-Techniker war der Ablauf folgendermaßen: Zunächst blockierte besagtes Lager, der Innenring lief auf der Welle heiß, es zerbröselten jede Menge Kugeln, Käfig und Dichtscheibe. Daraufhin bekam

die Welle auf der einen Seite ein extrem erhöhtes Spiel, sodass sie mehr oder weniger durch Zahnräder und Schaltgabel halbwegs geführt wurde. Was binnen ganz kurzer Zeit die Konsequenz hatte, dass auch die unplanmäßig zur Führung missbrauchte Schaltgabel samt Schieberad

ge Robert Glück, sehr viel Glück gehabt. Man mag sich nicht ausmalen, welche Auswirkungen ein im Verkehr bei hoher Geschwindigkeit blockierendes Getriebe haben könnte. Warum das Kugellager in die Brüche ging, bleibt unklar. BMW ist solch ein Schaden bisher nicht bekannt. Zurzeit ist wohl eher von einem bedauerlichen Einzelfall als von einem konstruktiven Schwachpunkt auszugehen.

Doch wie geht es nun weiter mit der Dauertestmaschine, die zum Zeitpunkt des Motorschadens mit knapp 44.000 Kilometern kurz vor dem Ende der angepeilten Distanz stand? Den Motor mit Tauschteilen neu aufzubauen, erscheint angesichts der weitreichenden Schäden nicht besonders sinnvoll. Auch deswegen, weil sich Späne und Schrottteile im Motorblock verteilt haben. Ein Folgeschaden wäre selbst nach gründlicher Reinigung nie ganz auszuschließen. Zur Erinnerung: Die Dauertest-K 1300 GT war nach einem Kupplungsschaden repariert worden, wenig später hatten Schmutzreste einen Lagerschaden an einem Pleuellager verursacht.

Einen solchen Folgeschaden will man bei der GS sicher vermeiden. Bleibt also nur der Tausch des kompletten Motors. BMW bestätigte, dass man bei GS-Kunden in solch einem Fall innerhalb der Garantiezeit ebenso verfahren würde. Der neue Motor wird am Ende des Dauertests gerade einmal 6000 Kilometer auf der Uhr haben, da macht die übliche Zerlegung und Vermessung natürlich keinen Sinn. Stattdessen hoffen die MOTORRAD-Techniker, dass der malade Motor ohne Schäden an Kurbeltrieb und Zylinderköpfen davongekommen ist und als Basis für die üblichen Verschleißmessungen dienen kann. Auf jeden Fall wird der Wechsel des Motors bei der abschließenden Bewertung in der Punktewertung entsprechend berücksichtigt. **gt**

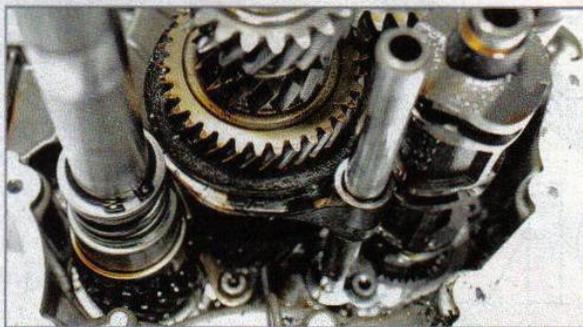
Da ging es heiß her: Auch diese Schaltgabel lief glühend heiß und hat ihre Laufbahn im Schieberad stark verformt. Ganz unten auf der mittleren Welle das abgenagte Zahnrad des sechsten Gangs, dahinter steckt das defekte Lager. Links die von der Kupplung kommende Antriebswelle

glühend heiß lief. Gleichzeitig kämten die Zähne des sechsten Gangs direkt neben dem defekten Lager nicht mehr sauber ineinander, sodass sie schließlich übersprangen und sich ihrer Spitzen entledigten. Der Fahrer bekam wegen der höheren Geschwindigkeit und Ohrenstöpsel von dem sich anbahnenden Desaster zunächst nichts mit, die Maschine lief unter voller Last, und der Lärm des Fahrtwinds übertönte etwaige mechanische Geräusche. Erst ein Rucken und der Verlust an Vortrieb ließen ihn aufhören, dann rollte die GS aber schon,

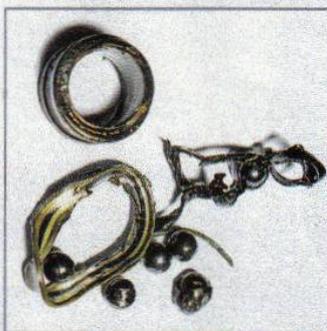
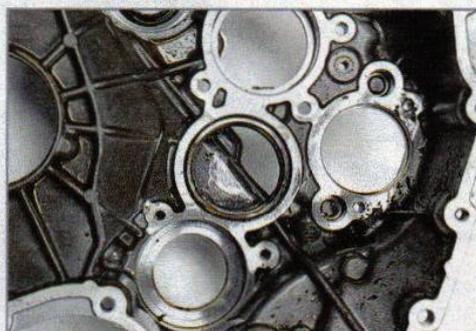
Ursachenforschung: Vom Kugellager der Getriebe-Eingangswelle blieb nur Schrott. Der Innenring ist aufgeweitet, weil er blockierte und so zeitweise zum Gleitlager mutierte
